**Das
sächsische Bauernhaus
in Siebenbürgen**

**Was wie machen an alten Häusern?
Ein Leitfaden zur altbaugerechten Instandsetzung**

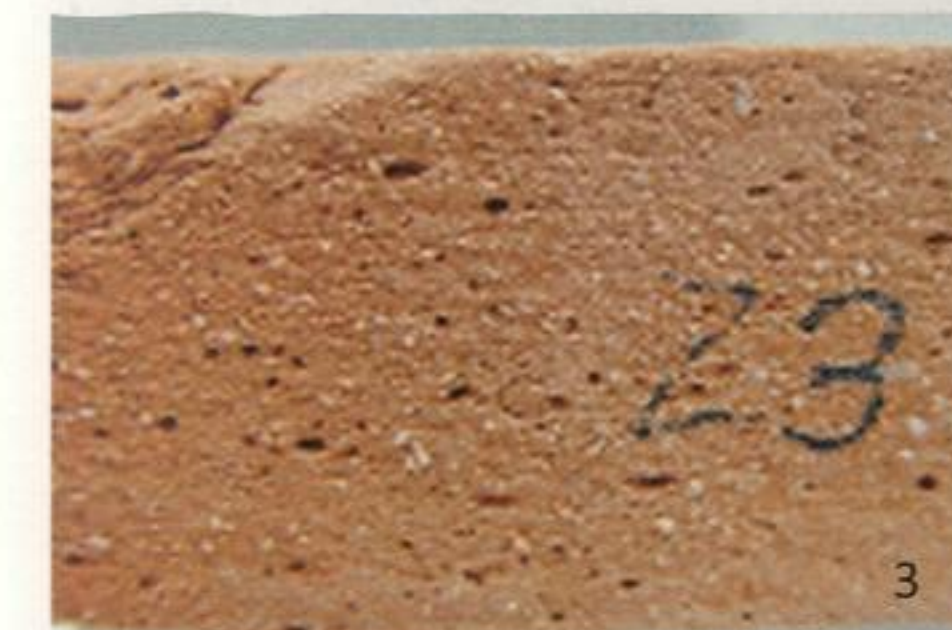
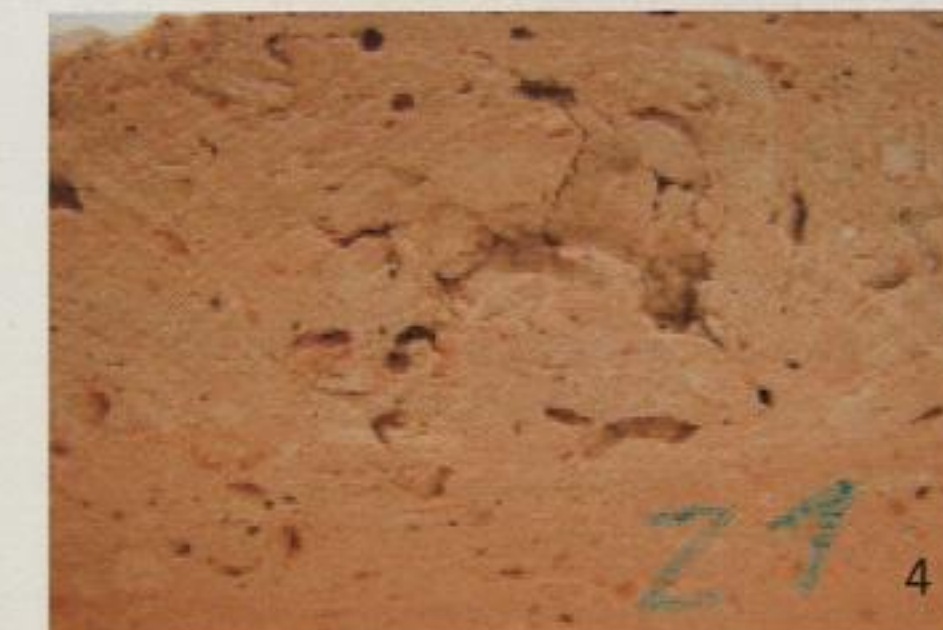
- 3.-5. Ziegelsteine im Anschliff: mit homogenem gut durchgemischtem Porengefüge (3), mit unhomogenen Gefüge (4), das auf mangelnde Aufbereitung schließen lässt, und mit hohem Anteil an Poren und groben Zuschlägen in der Tonmischung (5).

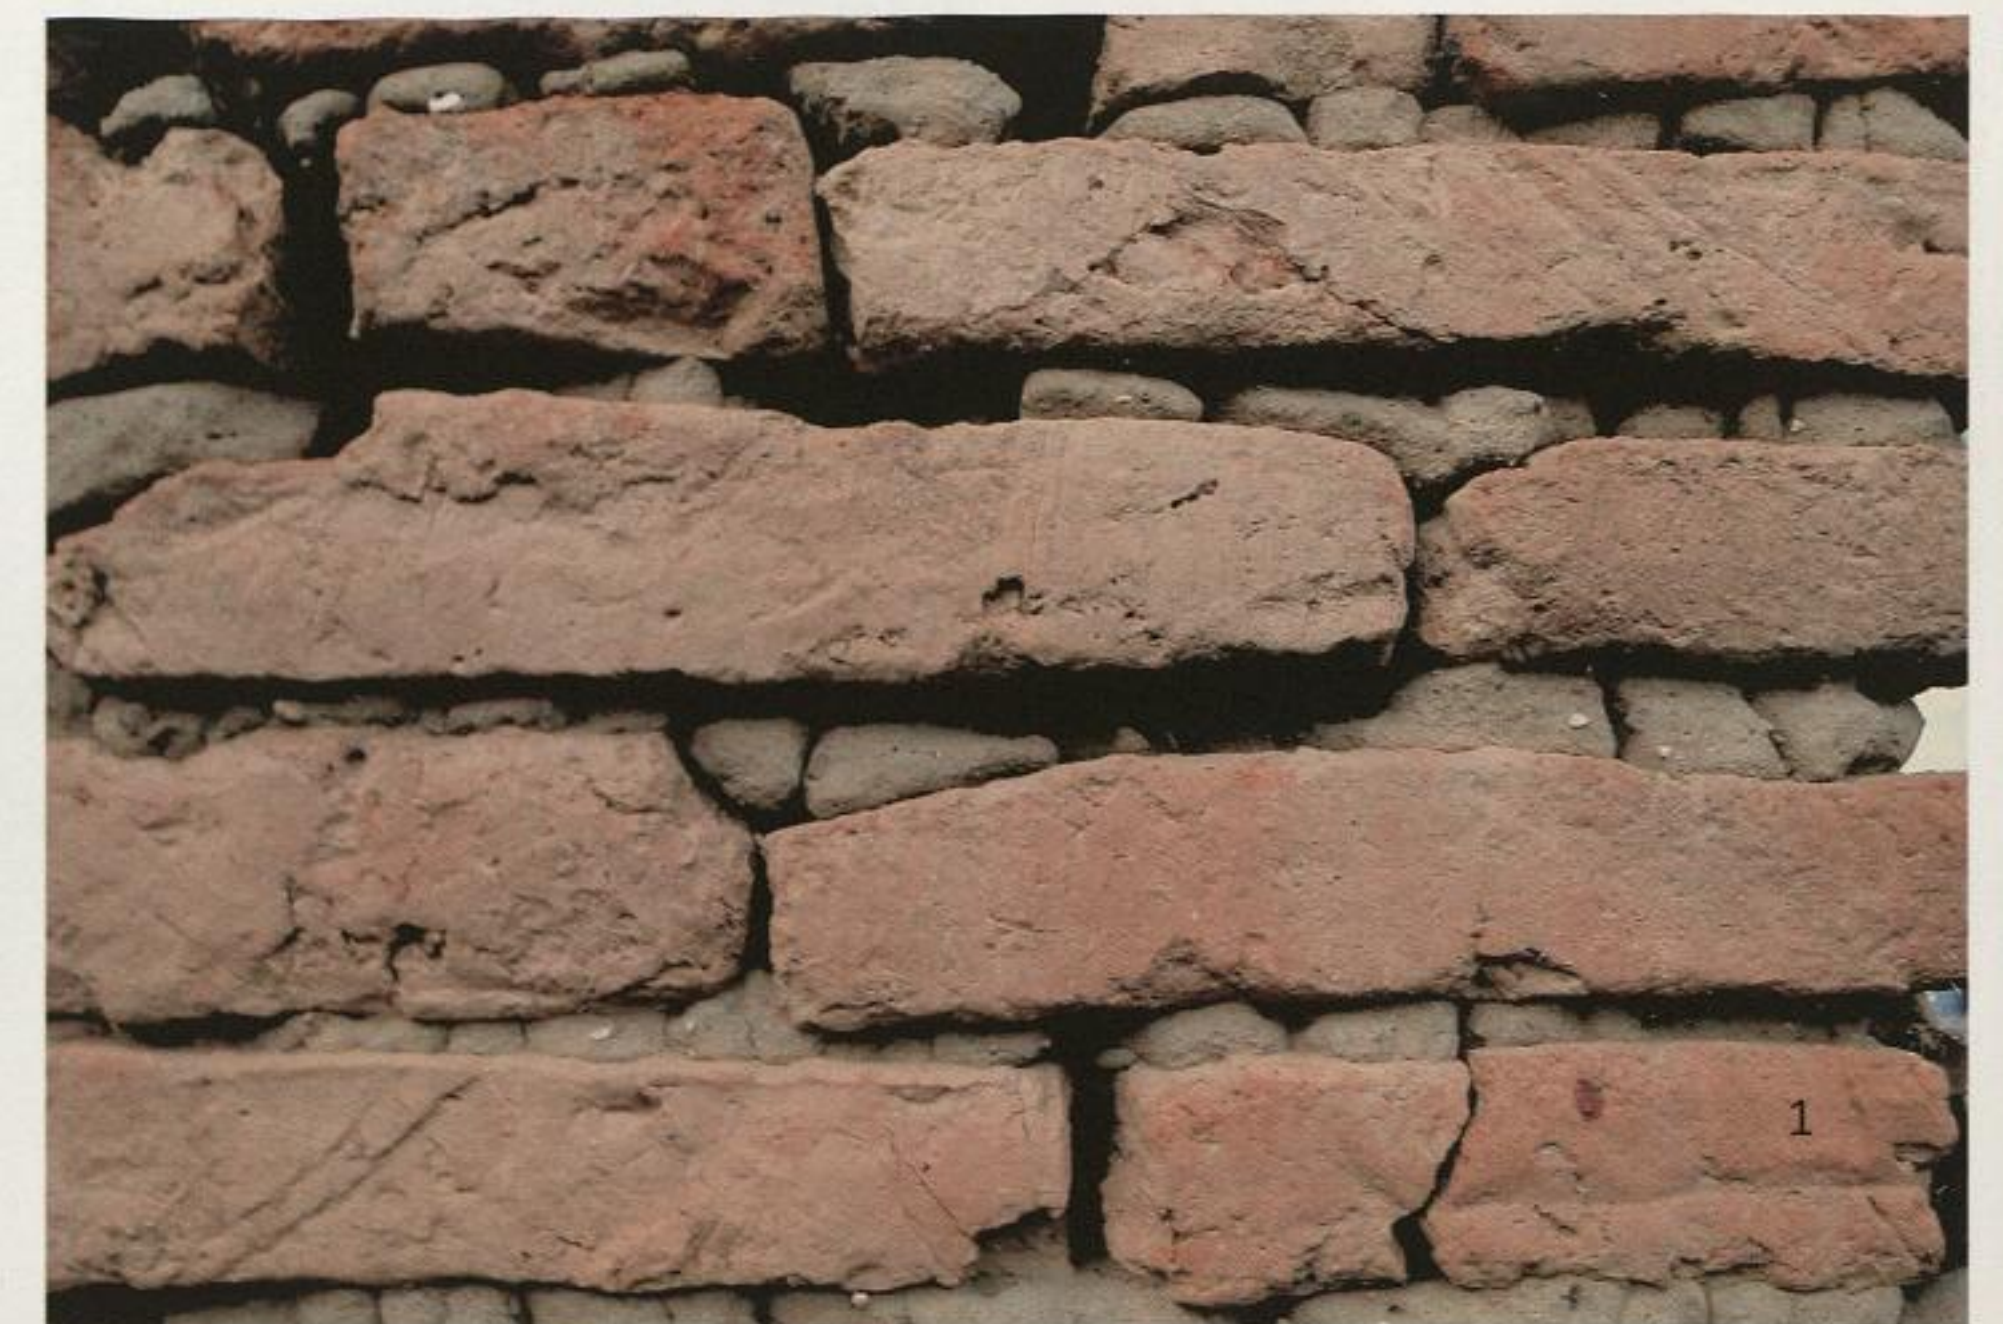
1. Typisches historisches Mauerwerk aus handgemachten Ziegeln ist gekennzeichnet von grober unterschiedlicher Formgebung, Verformungen, Ausbrüchen. Wichtig ist eine homogene Materialmischung und ein gleichmäßig hoher Brand.

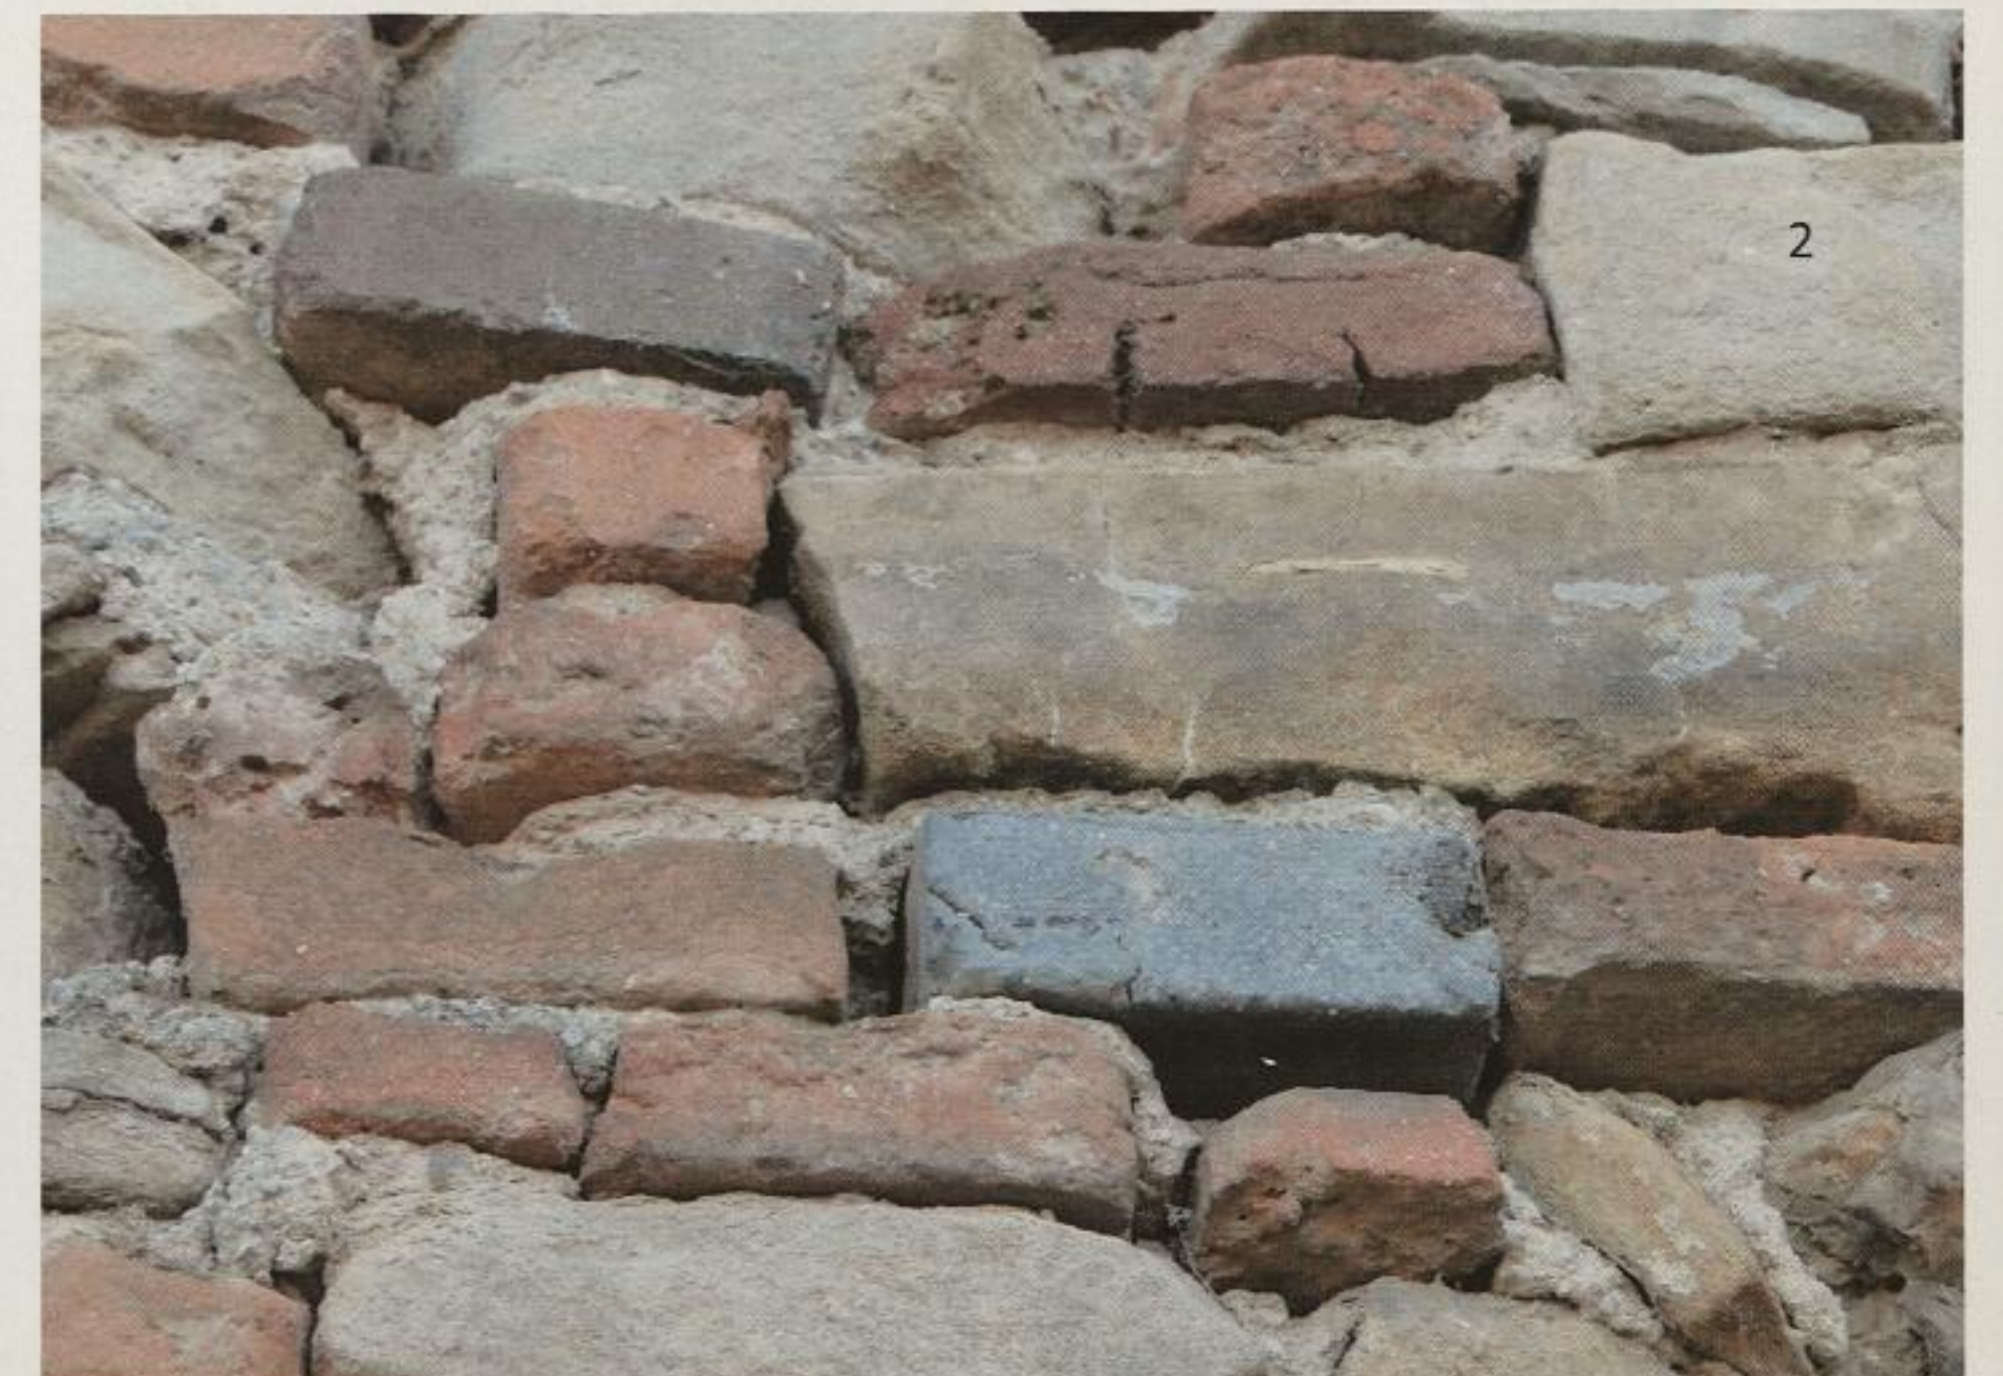
2. Schmolzziegel in einem mehrere hundert Jahre alten Mauerwerk. Sie sind dunkelblau bis schwarz gefärbt, verformt und rissig, aber sehr witterungsbeständig.

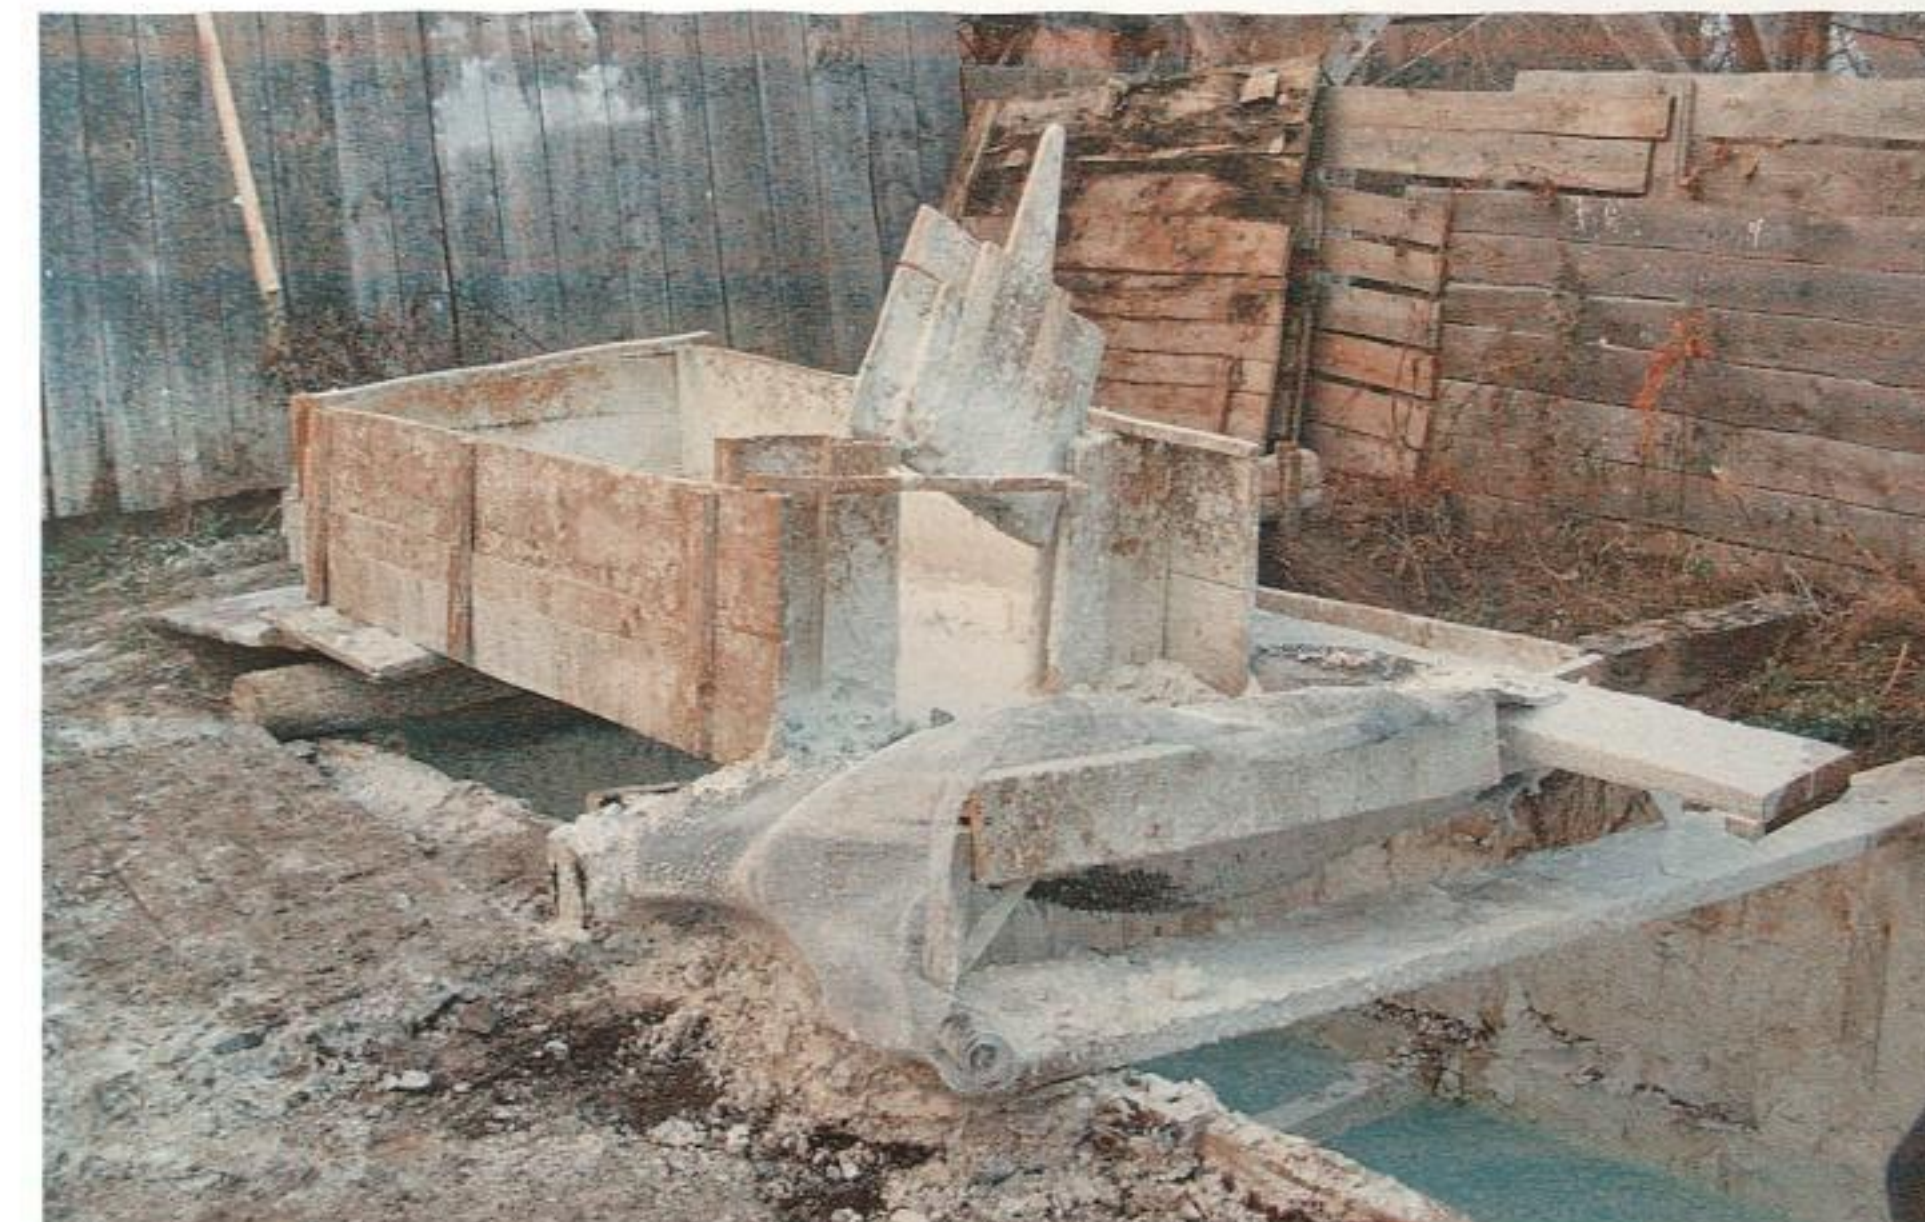
Foto Seite 23.1. Vorrichtung zum Löschen von Branntkalk in einer Kalkgrube: Mischtrug mit Schieber, feinmaschiges Metallsieb, darunter die Grube im Erdreich.

1. Anlegen einer Kalkgrube. Der Brantkalk wird im Holztrog gelöscht und dann über ein Sieb in die Grube abgelassen. (wie S. 23.1)
2. Anstich eines trocken gelöschten Mörtelhaufens. Deutlich sind die Kalk- und Sandschichten erkennbar.
3. „Kalkspatzen“ im Altputz lassen auf trocken gelöschten Mörtel schließen.

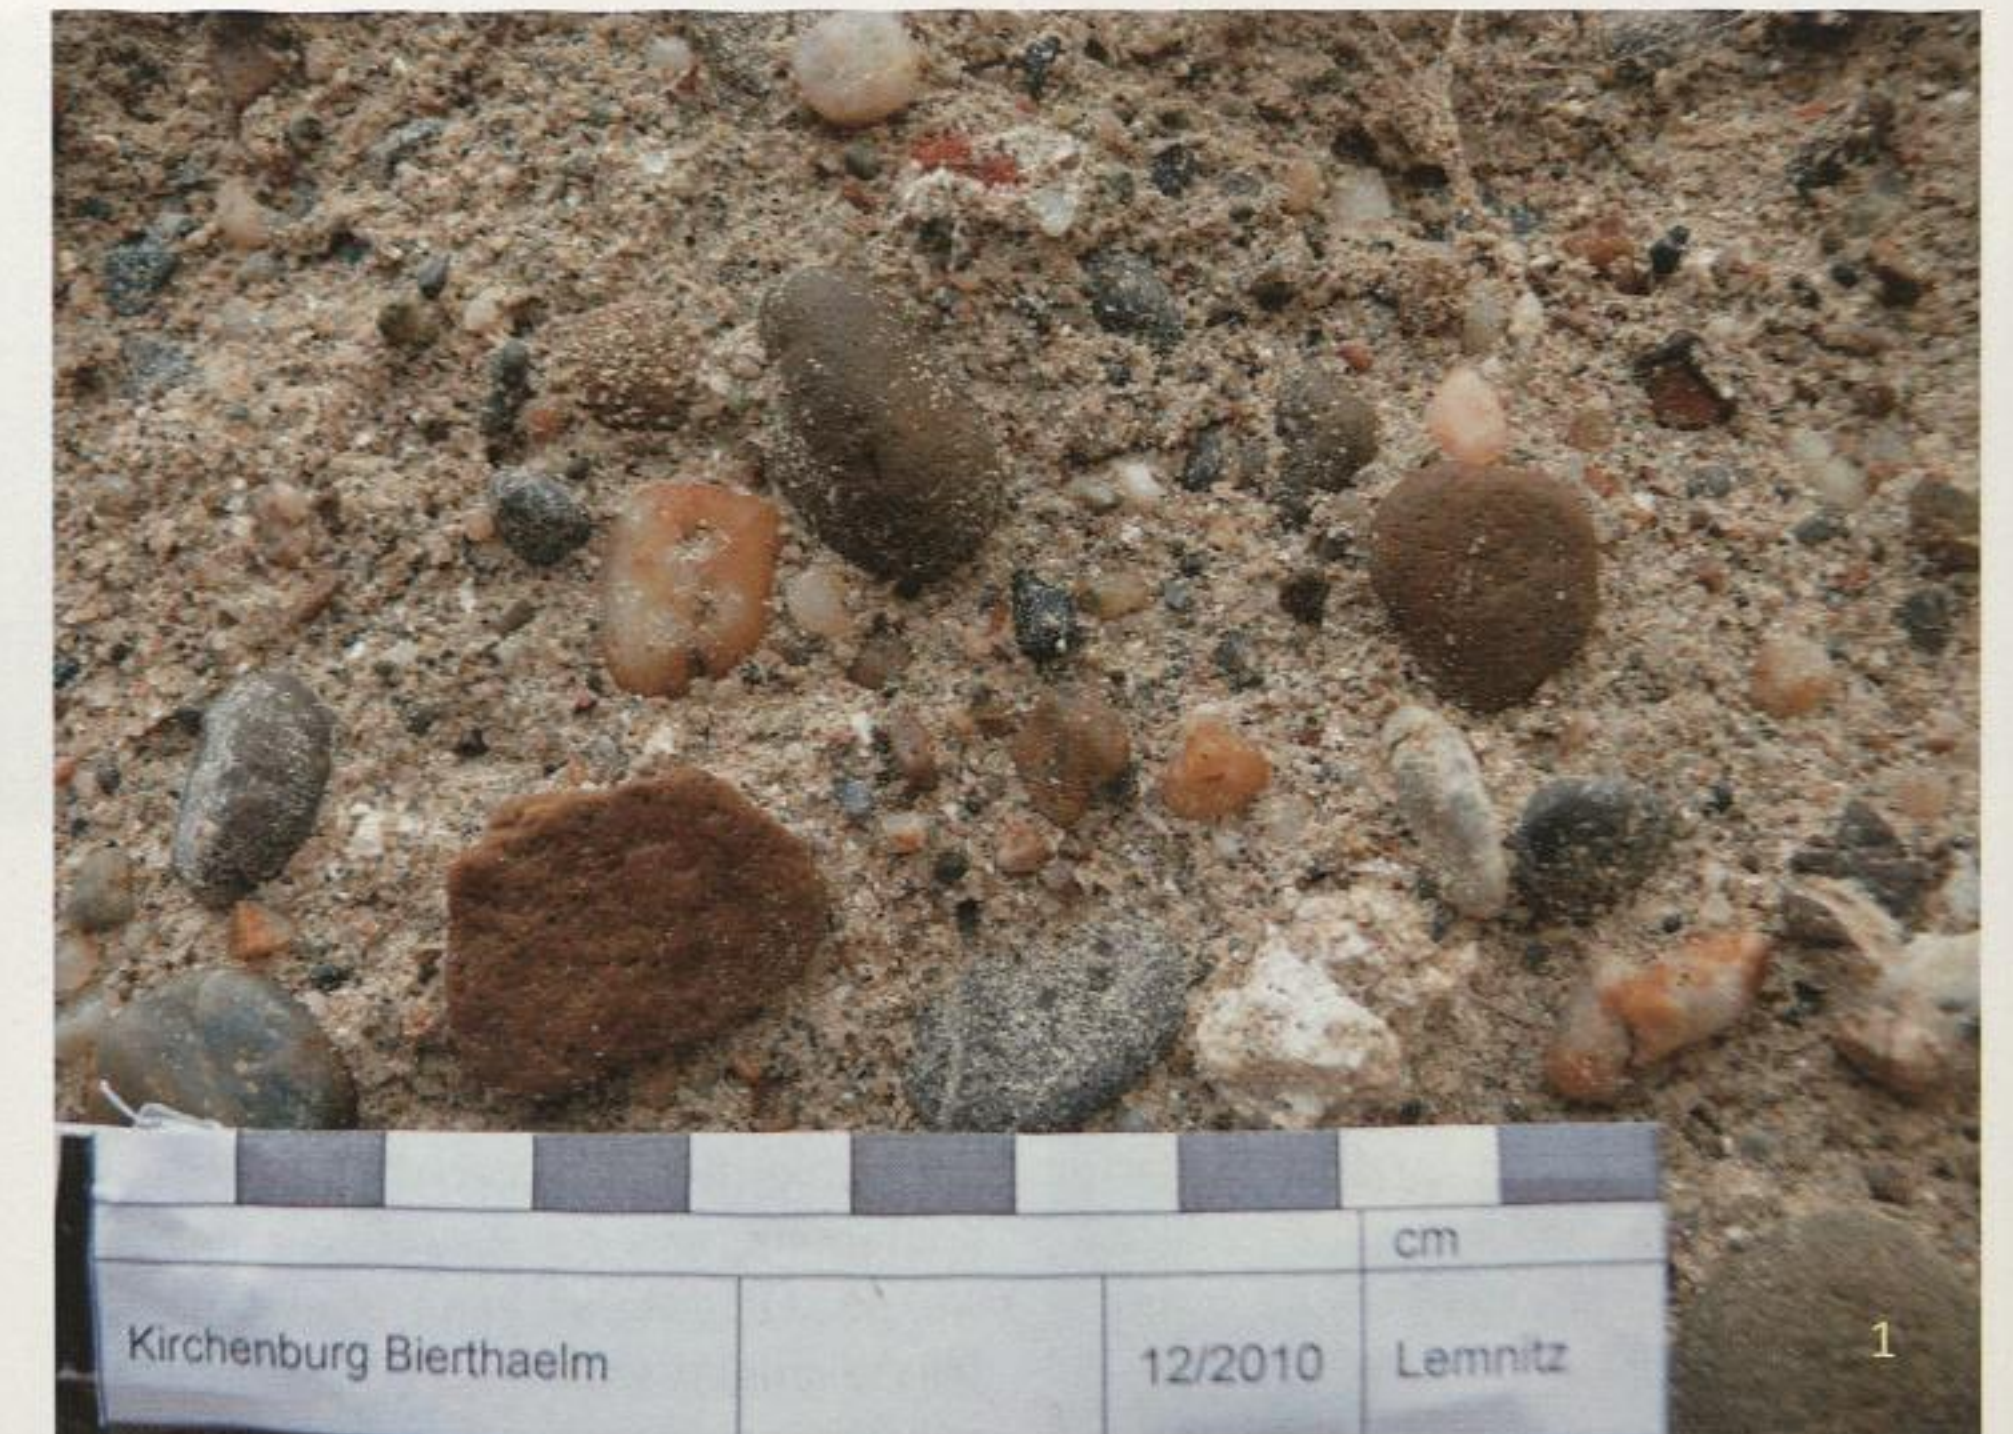
Fotos Seite 25.

1. Unterschiedliche Körnungen und Färbungen lassen in Altputzen Rückschlüsse auf die Verarbeitung zu. Sehr grobe Zuschläge sind vor allem in einlagigen Putzen verwendet worden. Sie bewirken ein großes Porenvolumen im Putz.
2. Feinere Körnungen sind im Oberputz zweilagiger Putze üblich.
3. In den meisten Regionen Siebenbürgens hat der Sand eine graue Farbe.
4. Gelbliche Färbungen lassen auf tonige Beimengungen schließen.
5. Ziegelmehl, das häufig dem Putz für die Sockelzonen als hydraulischer Zusatz beigemischt wird, färbt den Putz rötlich.

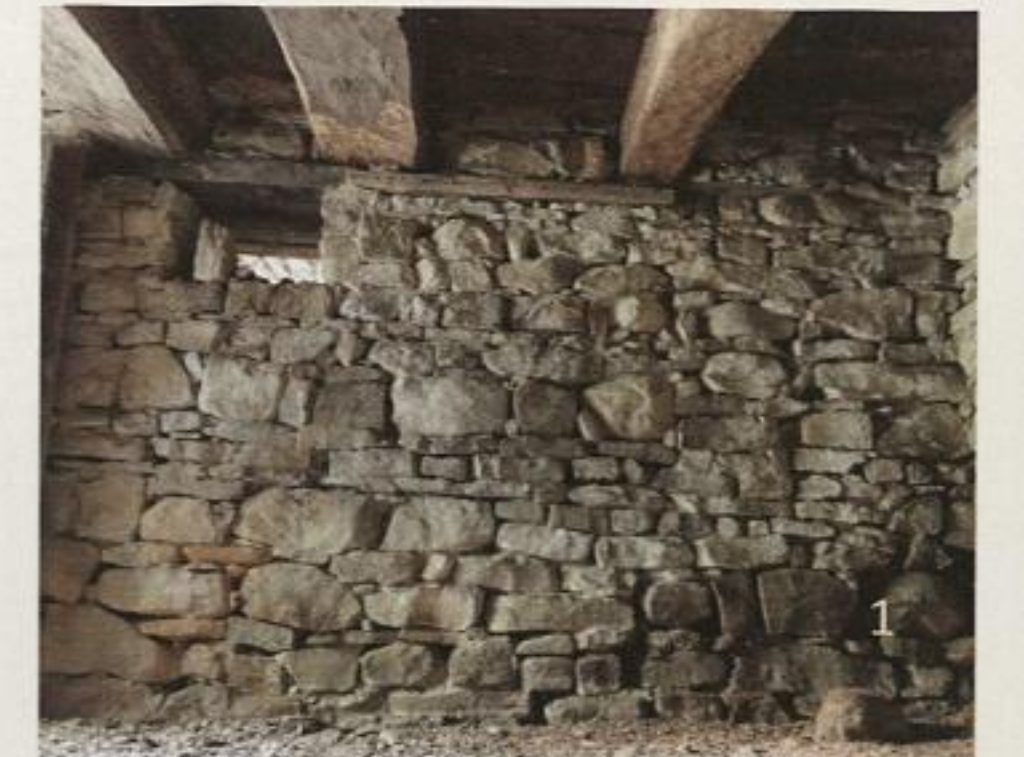
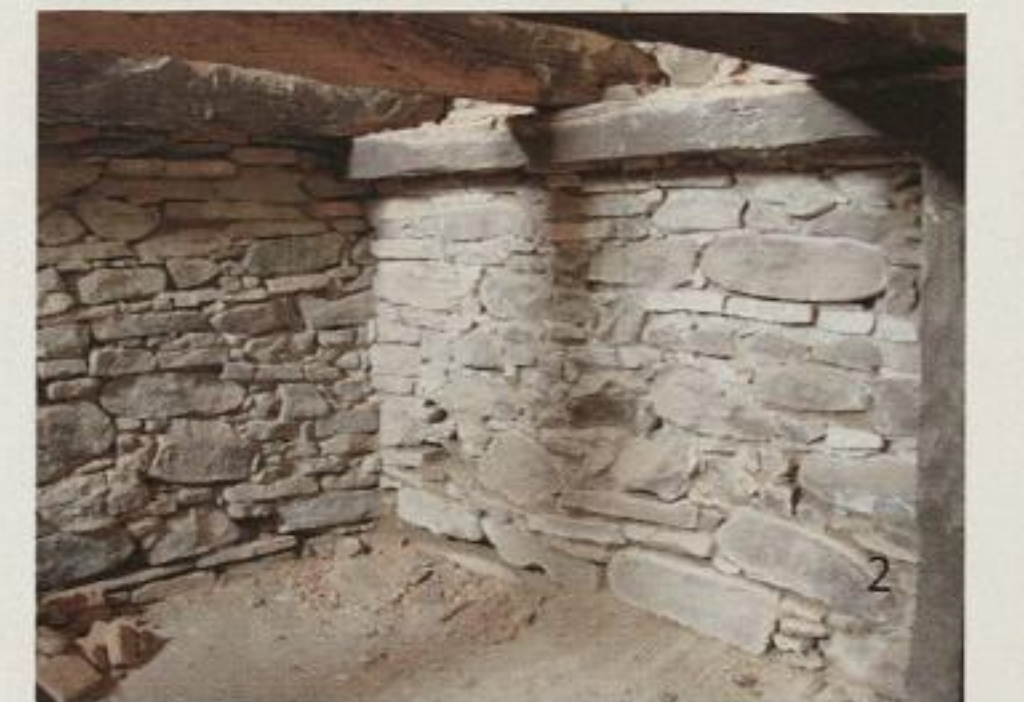
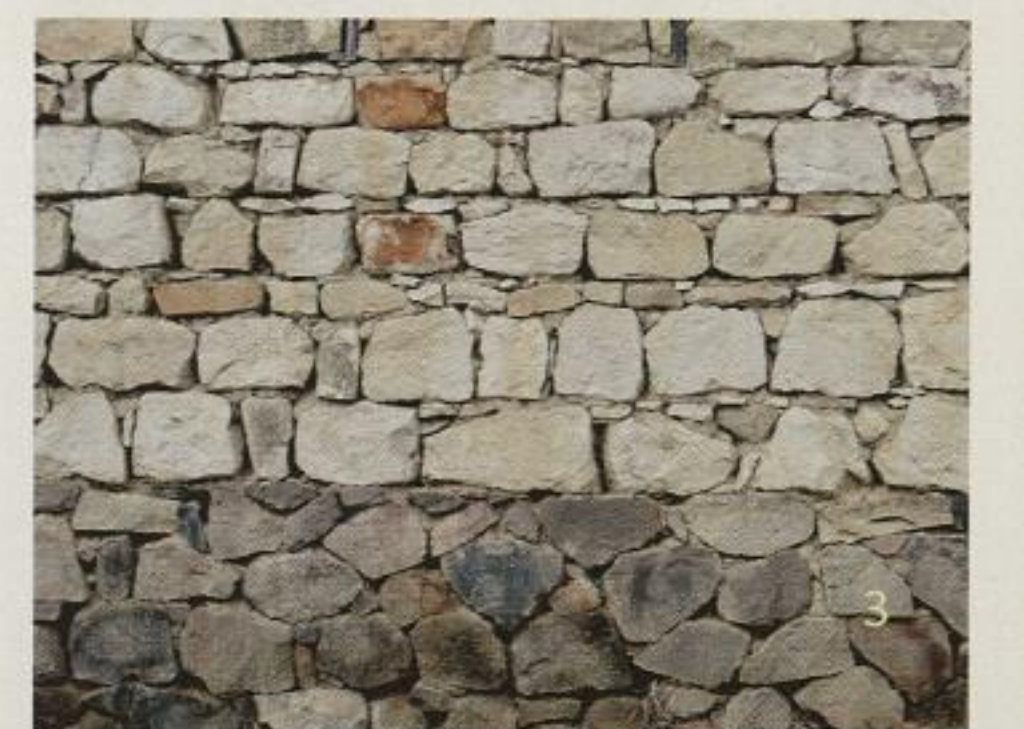
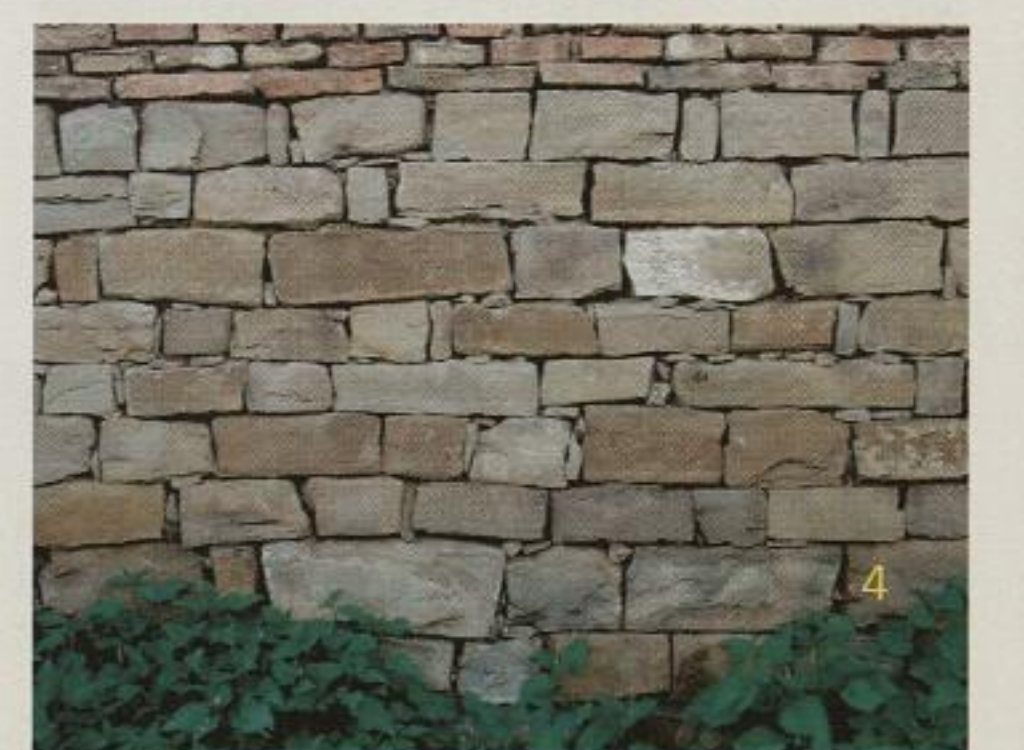
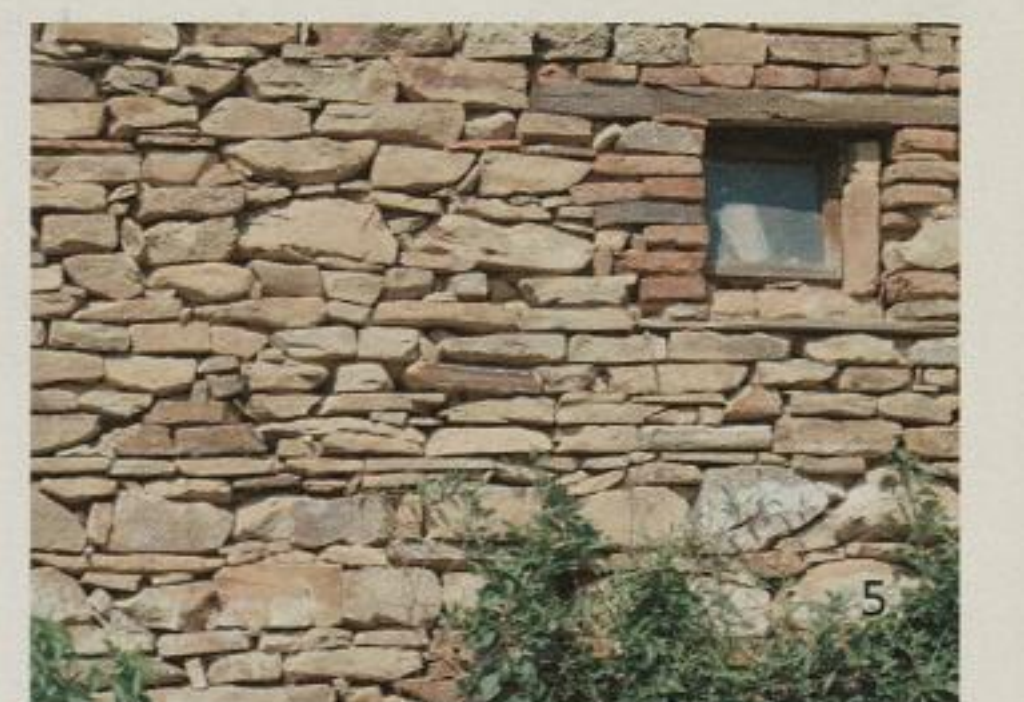
Fotos Seite 27.

1. Bruchsteinmauerwerk erdberührter Grundmauern im Keller
2. wie vor, in Schichten, flächenbündig
3. Verschiedene Bruchsteinmauerwerksformen richten sich nach den örtlichen Vorkommen: hier in Draaseni / Draas ist im Sockel sehr dichtes Hartgestein, darüber Kalkstein;
4. Arcita / Arkeden: Kalksandstein in scharfkantigen Quadern
5. Cobor / Kiewern: Sandstein
6. zweischaliges Sandsteinmauerwerk (Viscri / Deutsch-Weisskirch)

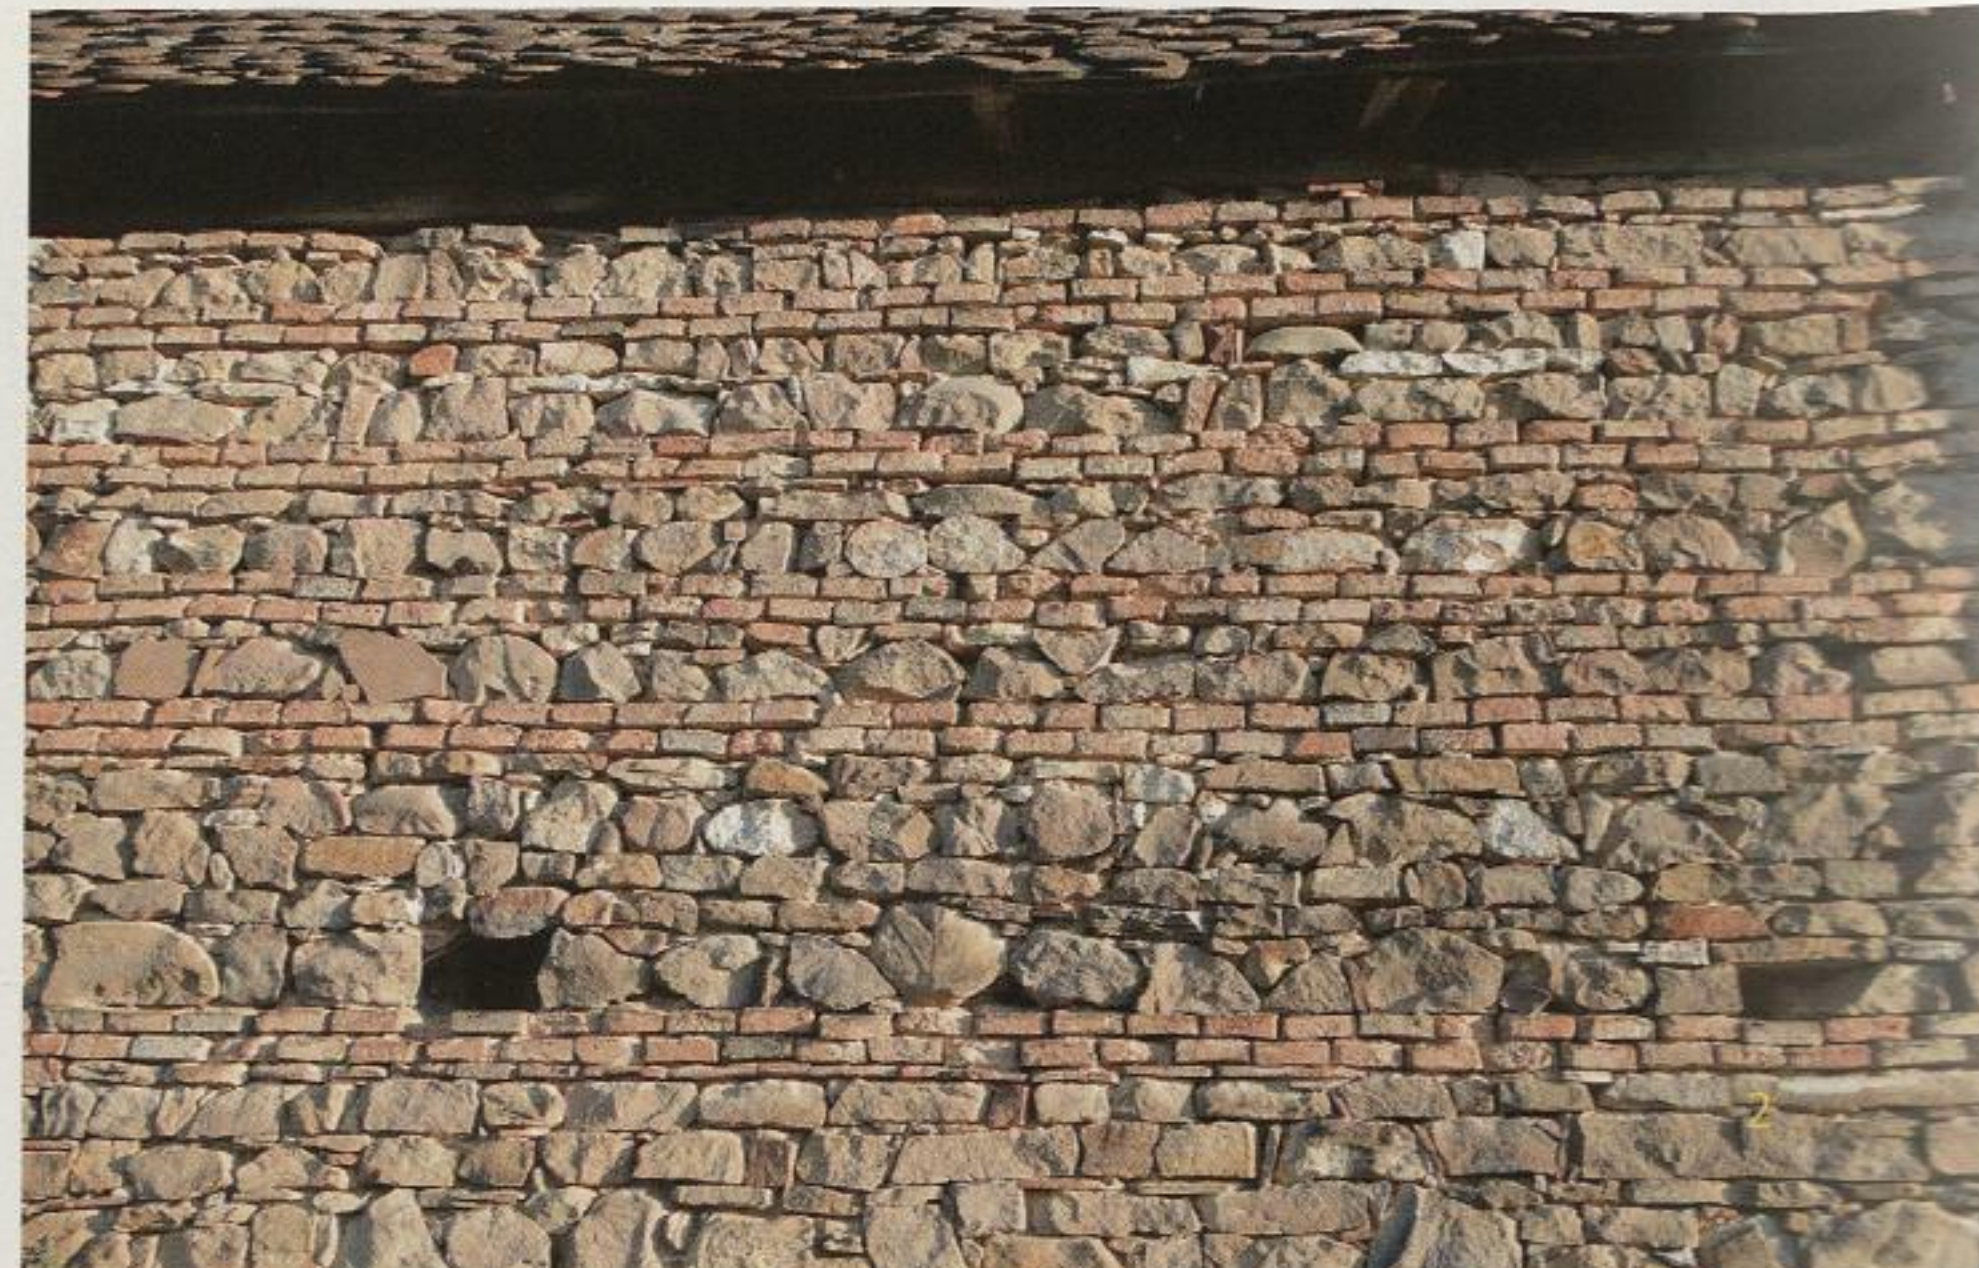
Gemischtes Mauerwerk aus Natursteinen und Ziegelsteinen ist bereits beim Bruchsteinmauerwerk angesprochen worden. Seine Erscheinungsformen sind mit großer Wahrscheinlichkeit nach den jeweils verfügbaren Materialien erklärbar. Die Verwendung von Ziegelschichten als Binderschichten in Natursteinmauerwerk, insbesondere wenn dies aus wenig lagerfähigen runden Steinen aufgebaut ist, lässt sich einfach mit einer Verbesserung der Statik des Mauerwerks begründen. Daher findet man, wie in dem Foto oben, in Mischmauerwerk ausschließlich Binderschichten.

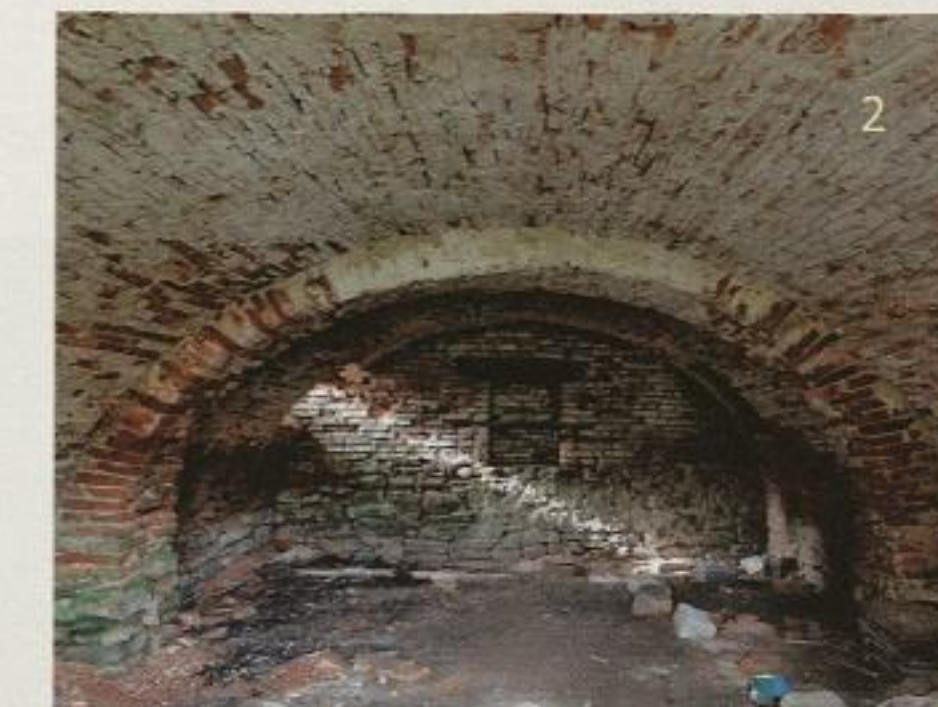
2. Tonnengewölbe als Korbboogen

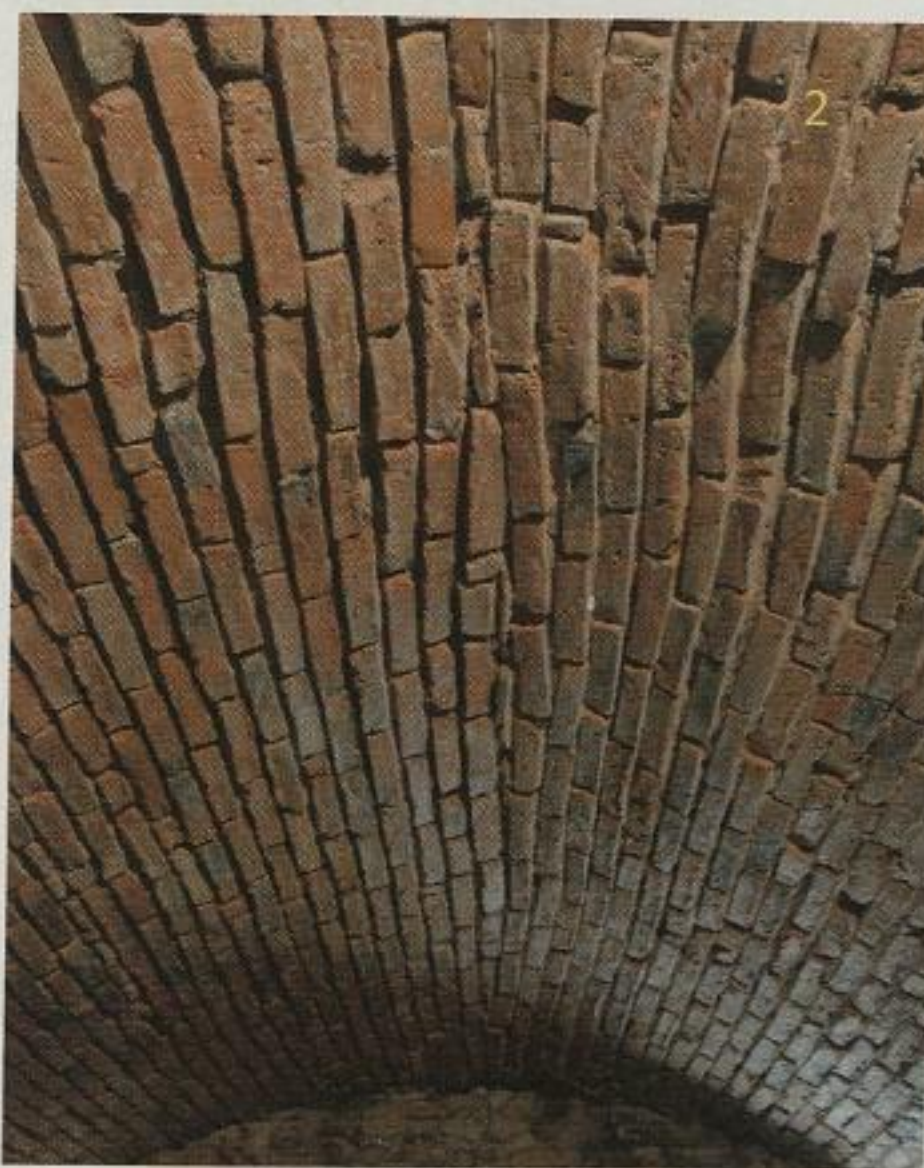
Fotos Seite 30.

2. Eine ungleichmäßige Scheitellinie infolge eines „freihändigen“ Aufbaus in nicht radialen Kufschichten
3. Gemischte Konstruktion aus Kuf- und Ringschichten in einem Gewölbe mit Stichkappen
4. Kreuzgewölbe Scheitelpunkt

einem Schalgerüst verlegt (Abb. 30.1.A). Die Verwendung eines Schalgerüsts ist häufig noch an dem hervorgetretenen Fugenmörtel erkennbar. Auffällig ist sehr häufig ein etwas rustikales Handwerk, indem die Ziegelschichten zum einen nicht nach Schnur parallel verlaufen und zum anderen nicht, wie bei Gewölben erforderlich, radial sondern mit parallelen Lagerfugen verlegt sind, sodass über die Bogenlinie ein zunehmender Versatz der Schichten und am Scheitel ein keilförmiger Schlussstein entsteht (Abb. 29.3+5; Foto 30.2).

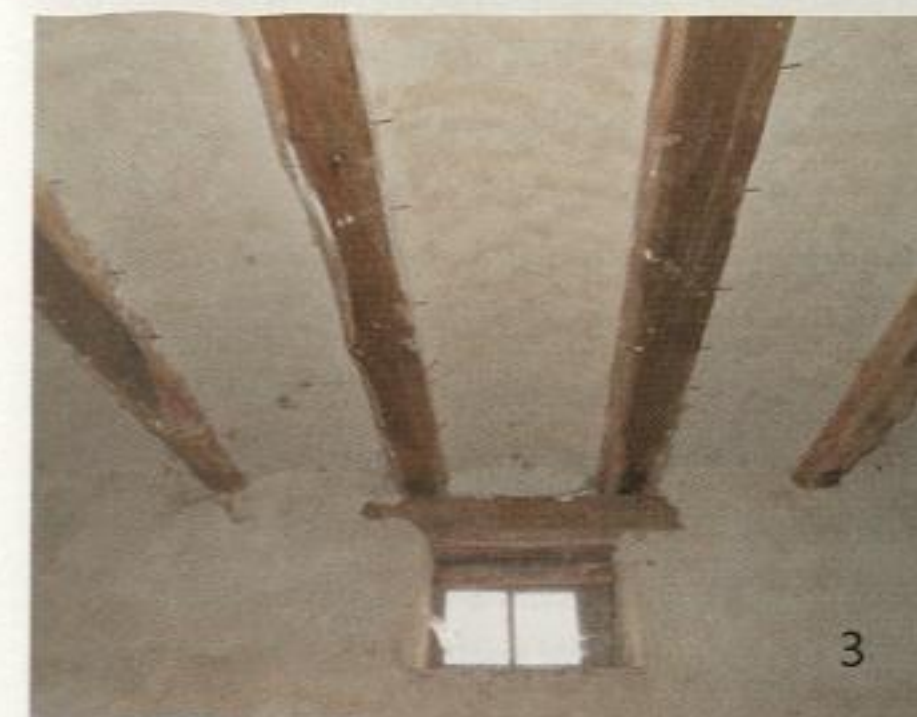
3. Holzbalken-Kappendecke, verputzt

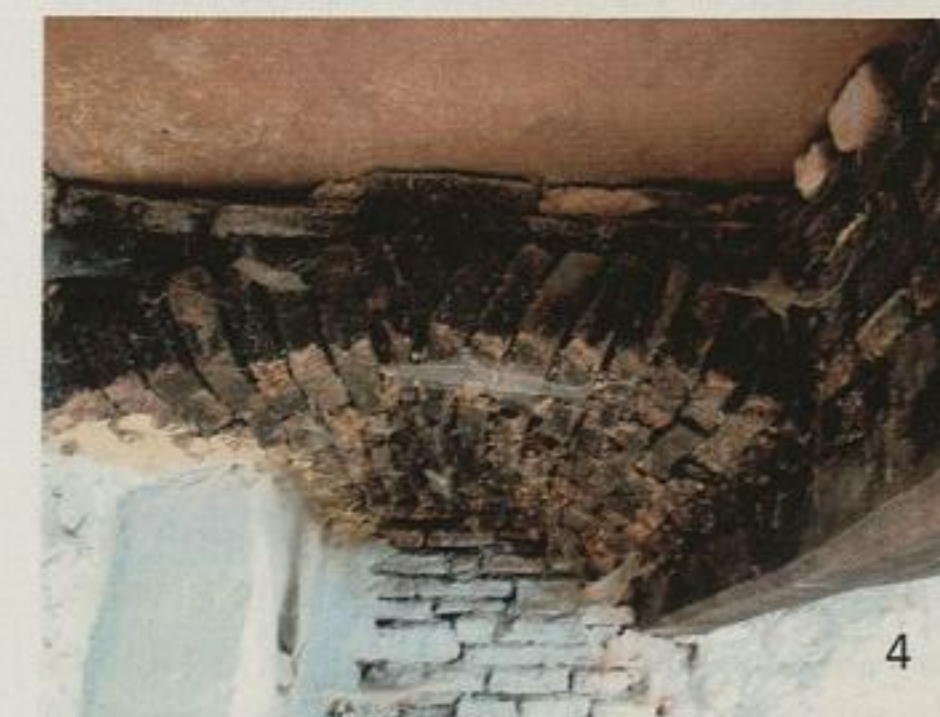
4. Kappendecken sind nicht nur in Kellerräumen zu finden, sondern auch wie hier vor dem Backofen zum Schutz der Dachkonstruktion vor Funkenflug.
